RAPPORT VERKENNEND BODEMONDERZOEK
conform NEN 5740
Collendoornerdijk (weiland nabij nummer 3) - Collendoorn

Opdrachtgever:
BJZ.NU

Locatie:
Collendoornerdijk (weiland nabij nummer 3)
7798 CC Collendoorn

Rapportagedatum: 24 juli 2019

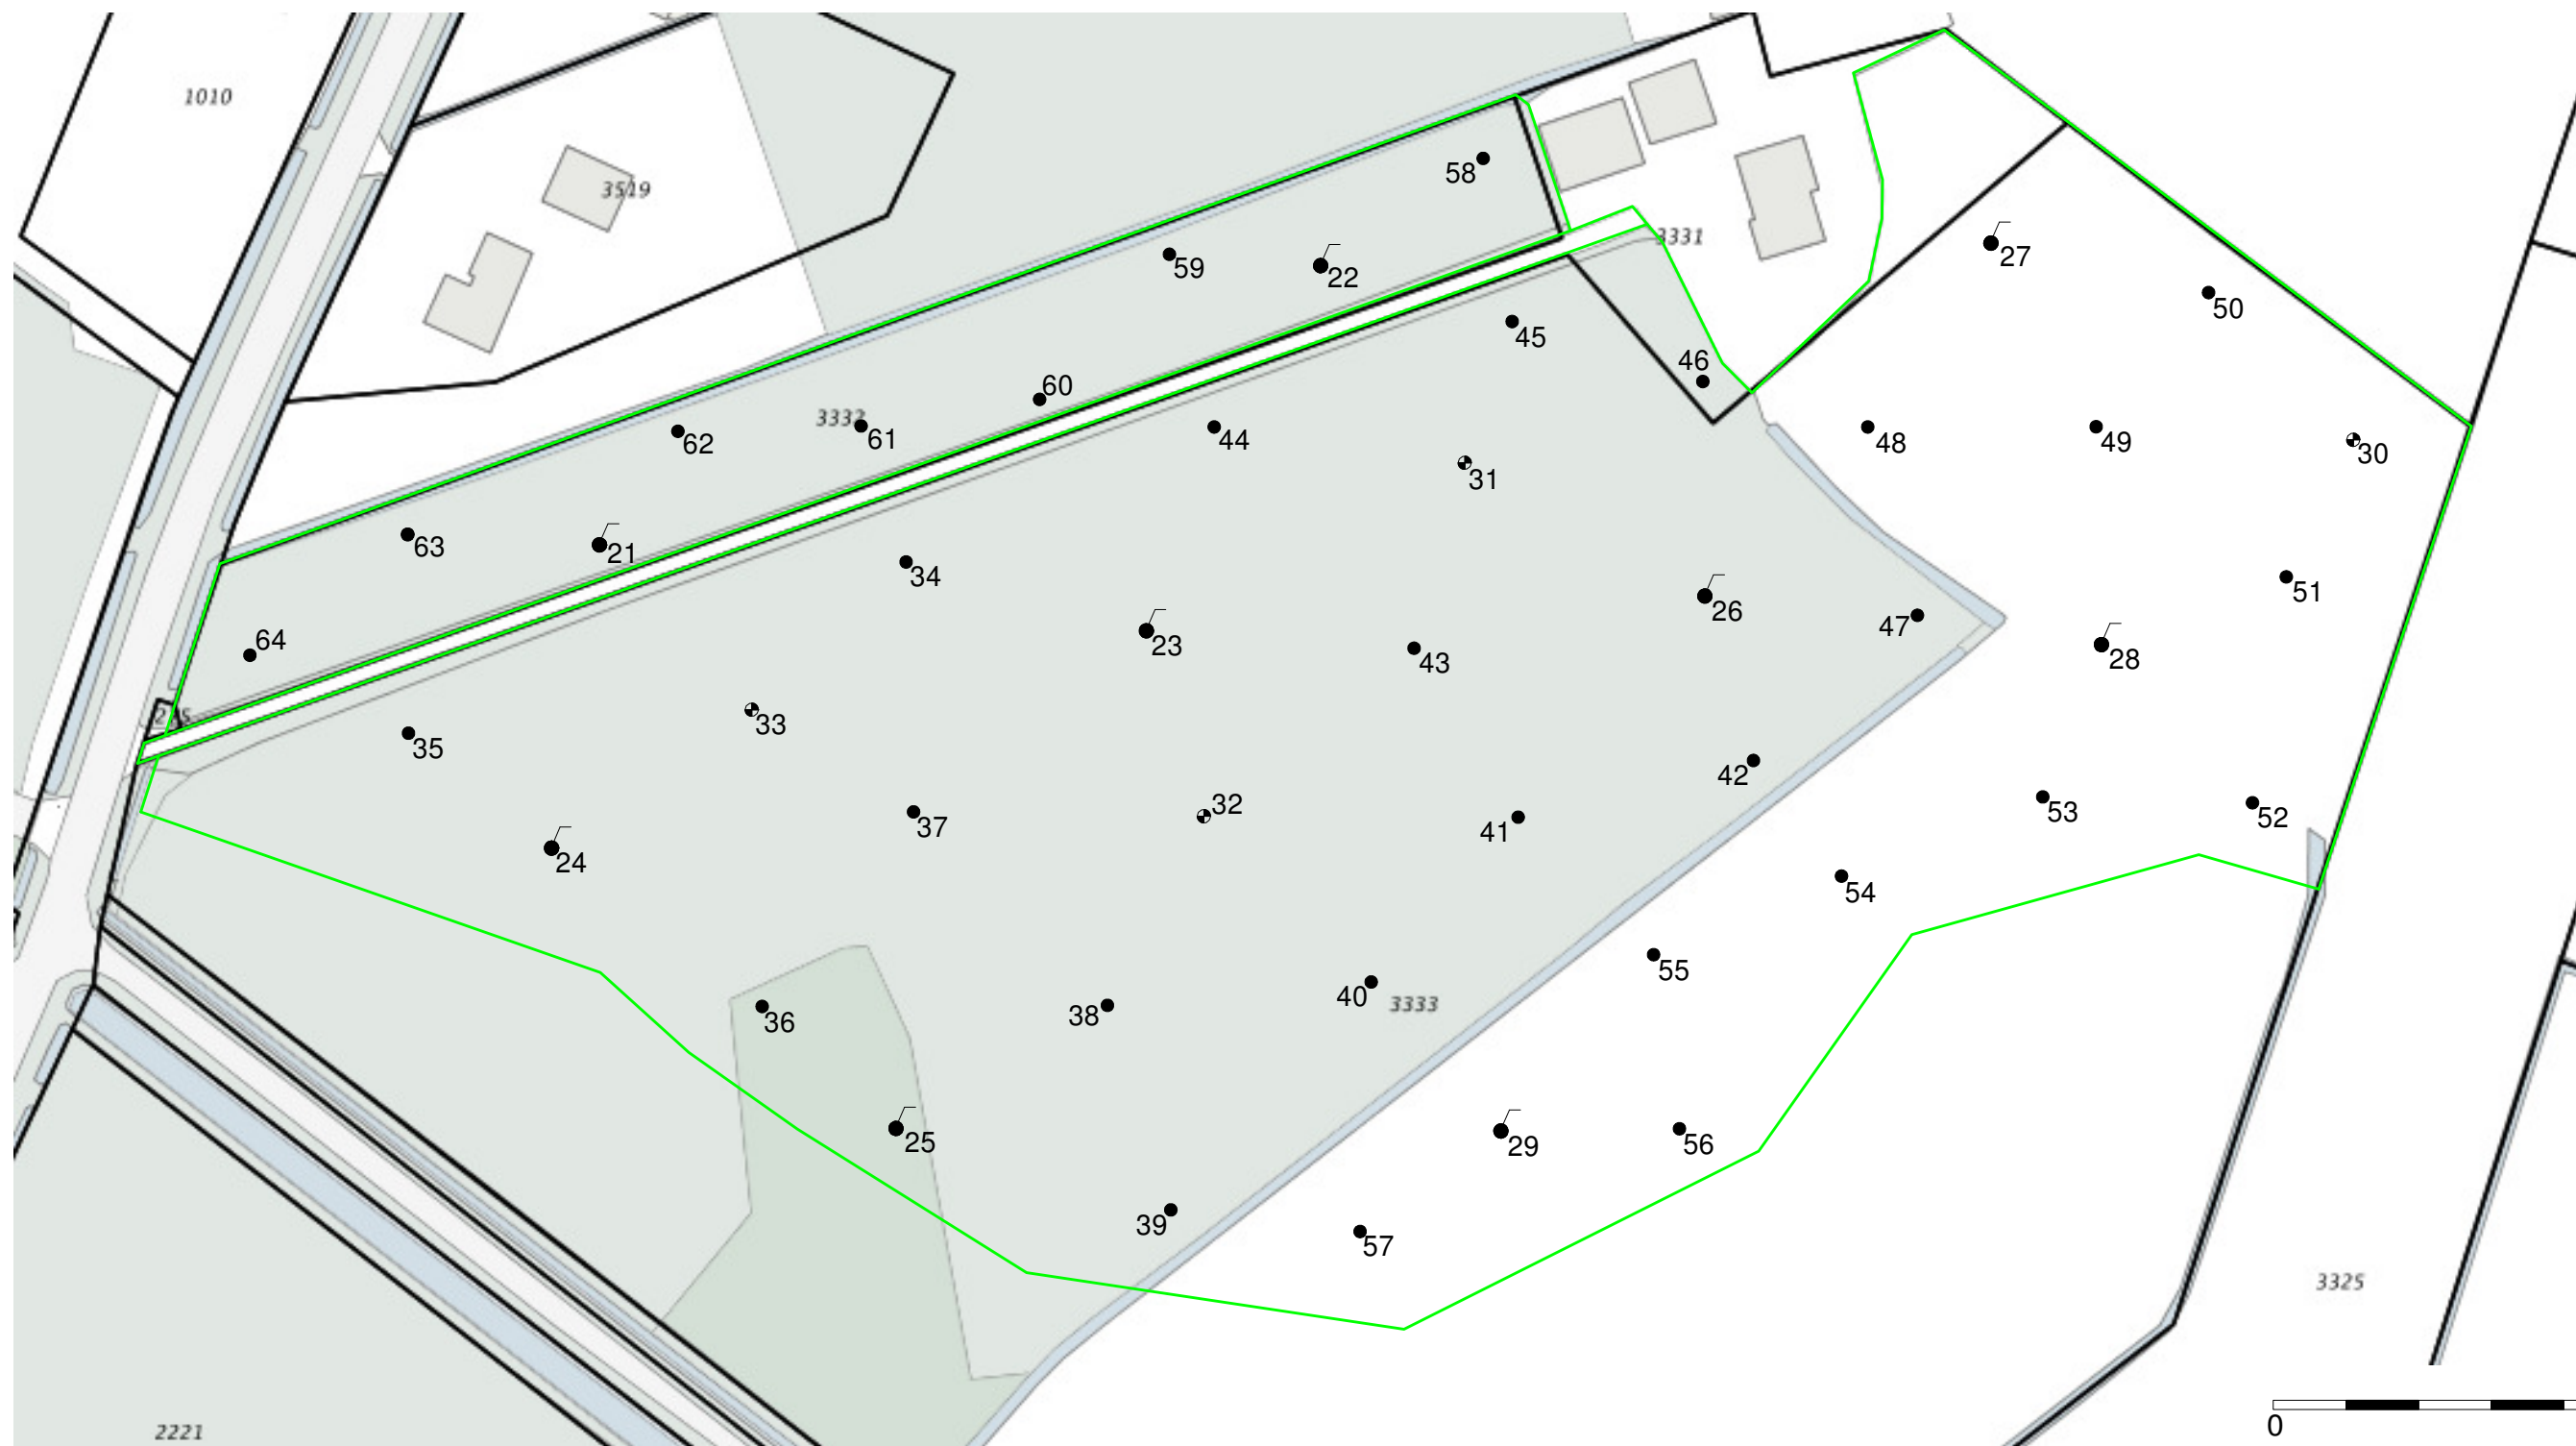
Bijlage I
Regionale ligging locatie
Boorplan Kruse Milieu BV juli 2019

- = Onderzoekslocatie
- = Boring tot 0.5 meter diepte
- = Inspectiegat 30x30x50 cm
- ⊙ = Boring tot 1.0 meter diepte
- ⊕ = Boring tot 1.5/2.0 meter diepte
- ⊖ = Peilbuis

In bijlage I zijn de regionale ligging van de locatie en het boorplan van Kruse Milieu uit 2019 weergegeven.

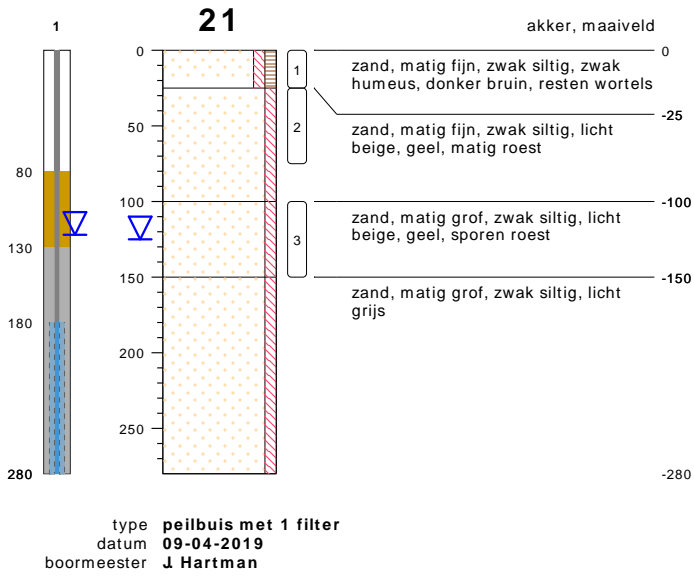
bodemprofielen schaal 1:50

onderzoek **Collendoornerdijk 3 - Collendoorn**
 projectcode **19004810**
 datum **19-04-2019**
 getekend conform **NEN 5104**
 pagina **1 van 7**

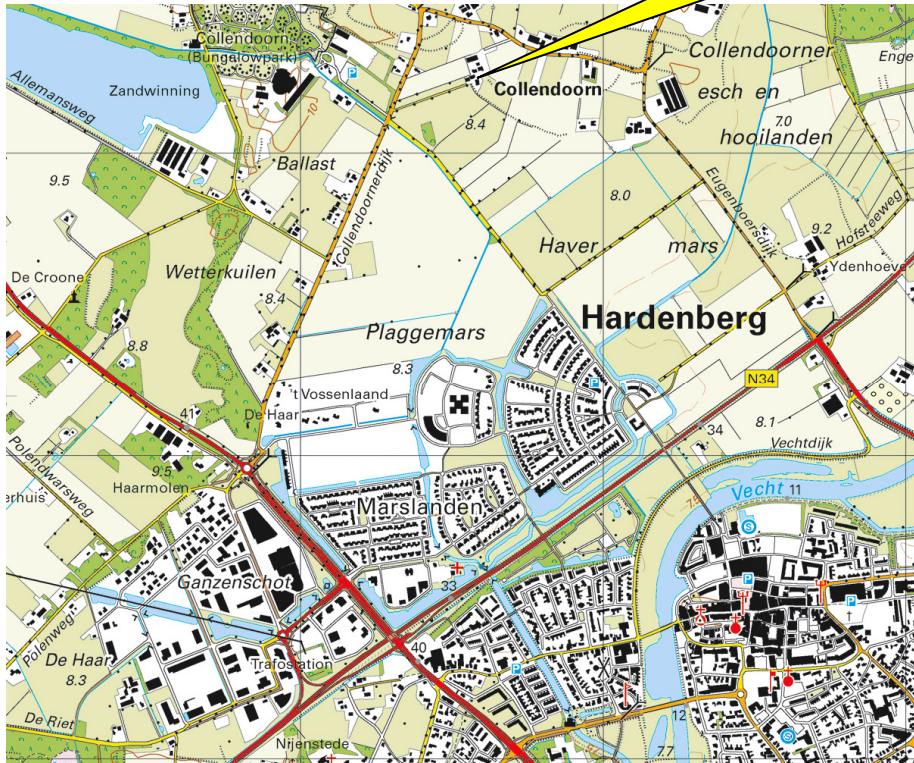
Bijlage I
Regionale ligging locatie
Boorplan Kruse Milieu BV, 2019

Collendoornerdijk 3
in Collendoorn

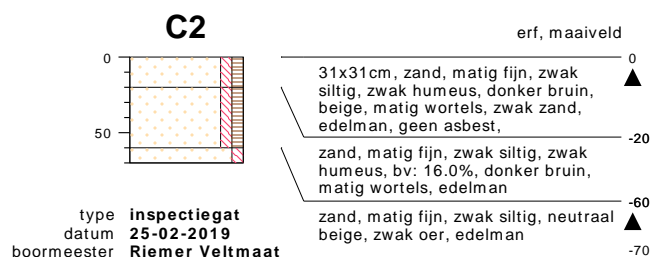
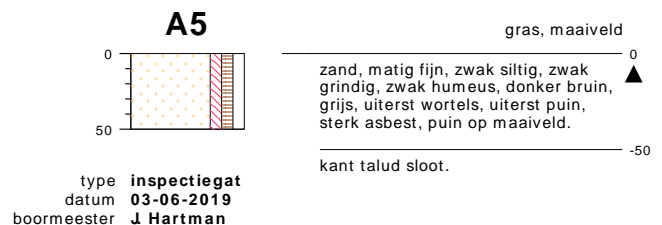
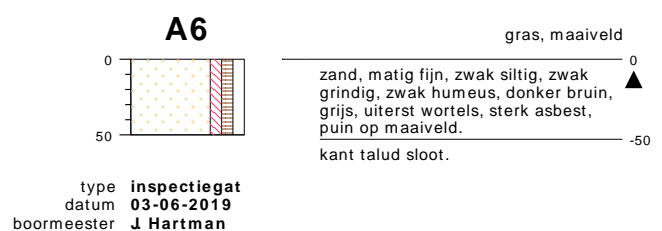
bodemprofielen schaal 1:50

onderzoek **Collendoornerdijk 3 - Collendoorn**
 projectcode **19004810**
 datum **17-07-2019**
 getekend conform **NEN 5104**
 pagina **3 van 4**

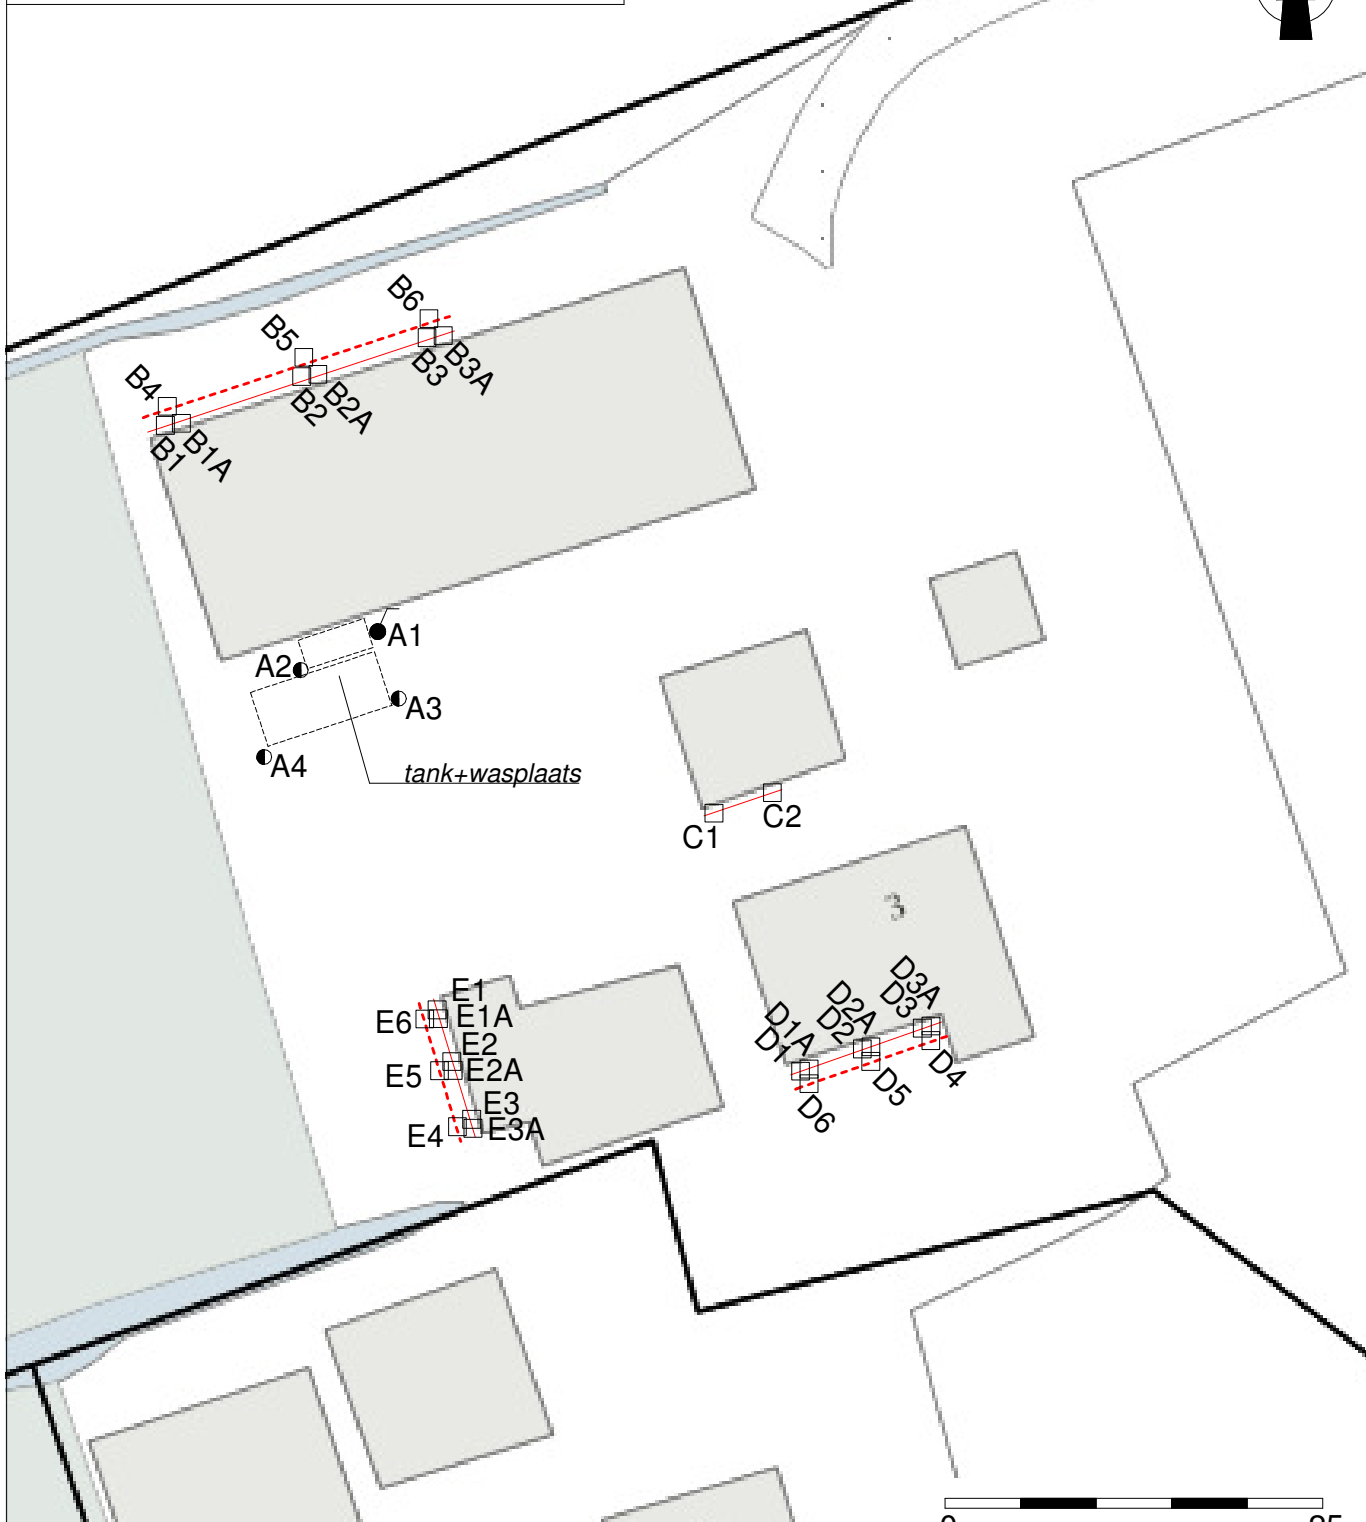
Verkennend bodemonderzoek

- = Druppelzone
- = Onderzoekslocatie
- = Boring tot 0.5 meter diepte
- = Inspectiegat 30x30x50 cm
- ⊙ = Boring tot 1.0 meter diepte
- ⦿ = Boring tot 1.5/2.0 meter diepte
- (with line) = Peilbuis

Er zijn op 13 februari 2019 ter plaatse van de voormalige bovengrondse dieseltank met wasplaats (deellocatie A) in totaal 4 boringen verricht tot 1.0 meter minus maaiveld. Boring A1 is doorgezet tot 3.20 m-mv en afgewerkt als peilbuis ten behoeve van het grondwateronderzoek ter plaatse van de voormalige dieseltank met wasplaats. Vervolgens is de peilbuis doorgepompt. Er is ter plekke van de voormalige dieseltank met wasplaats zintuiglijk geen minerale olie waargenomen in de grond of in het grondwater (geen oliegeur, geen olie-waterreactie).

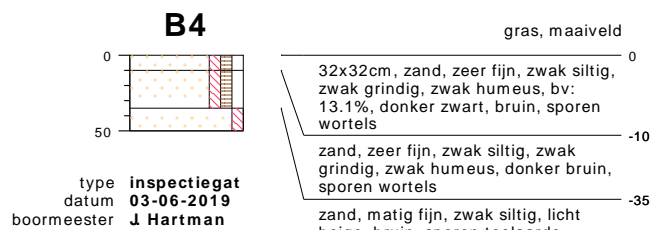
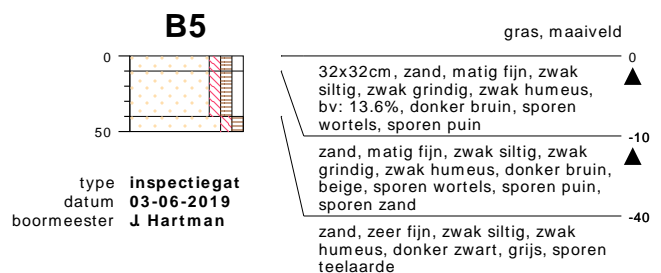
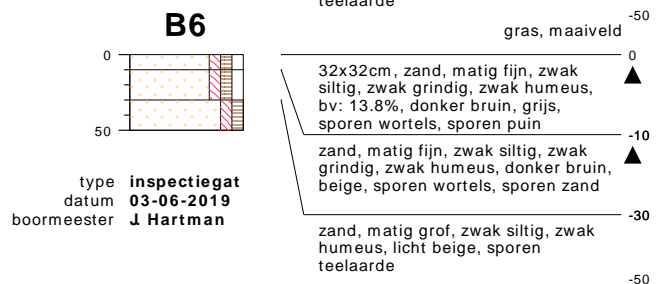
bodemprofielen schaal 1:50

onderzoek **Havezateweg 3 - Collendoorn**
 projectcode **19005018**
 datum **19-06-2019**
 getekend conform **NEN 5104**
 pagina **2 van 5**

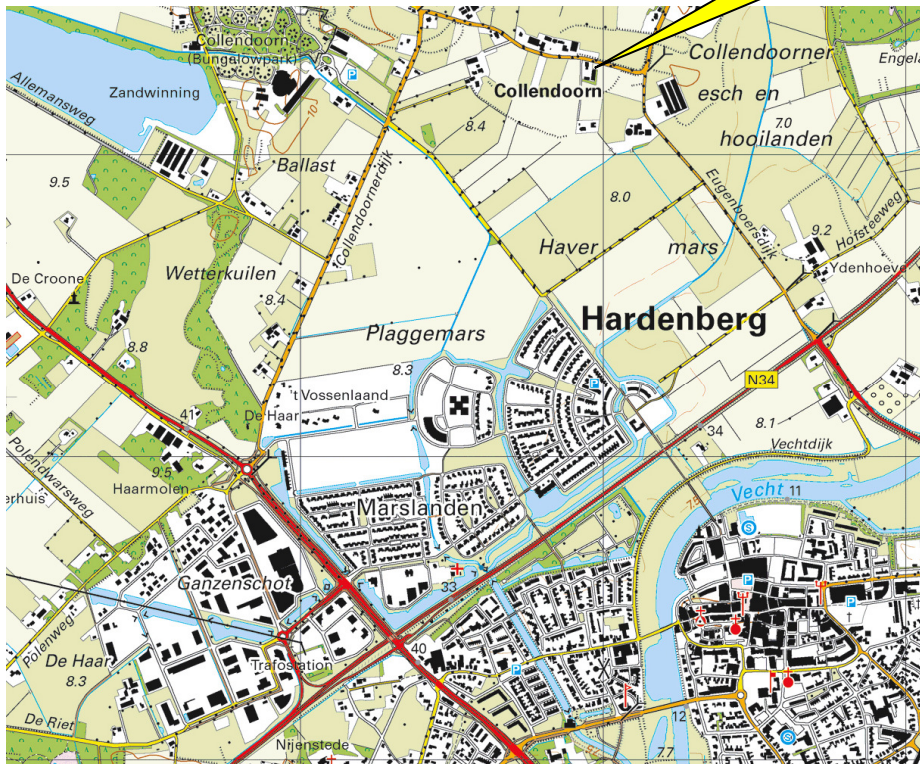
Bijlage I Regionale ligging locatie
Boorplan MOS Grondmechanica BV 2007
Boorplan Kruse Milieu BV 2019

Havezateweg 7 in
Collendoorn

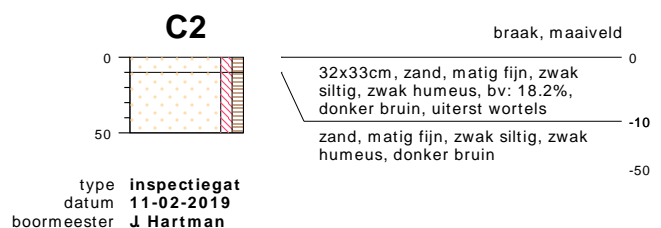
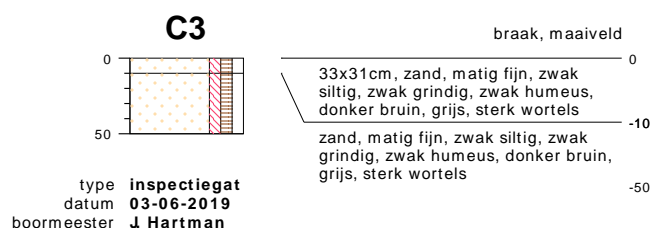
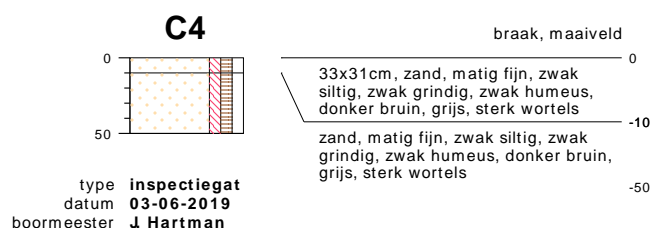
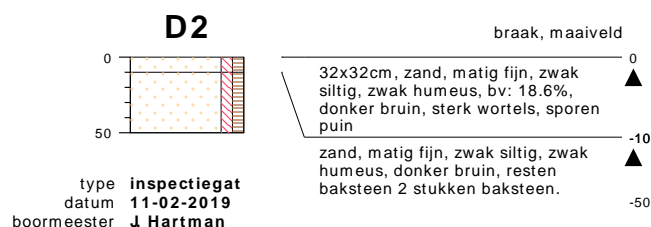
bodemprofielen schaal 1:50

onderzoek **Havezateweg 7 - Collendoorn**
 projectcode **19005618**
 datum **04-07-2019**
 getekend conform **NEN 5104**
 pagina **2 van 4**
